3 再発・類似事例の発生状況

【2】「人工呼吸器の回路接続間違い」(医療安全情報 No. 24) について

【3】「患者の体内に植込まれた医療機器の不十分な確認」 (医療安全情報 No. 62) について

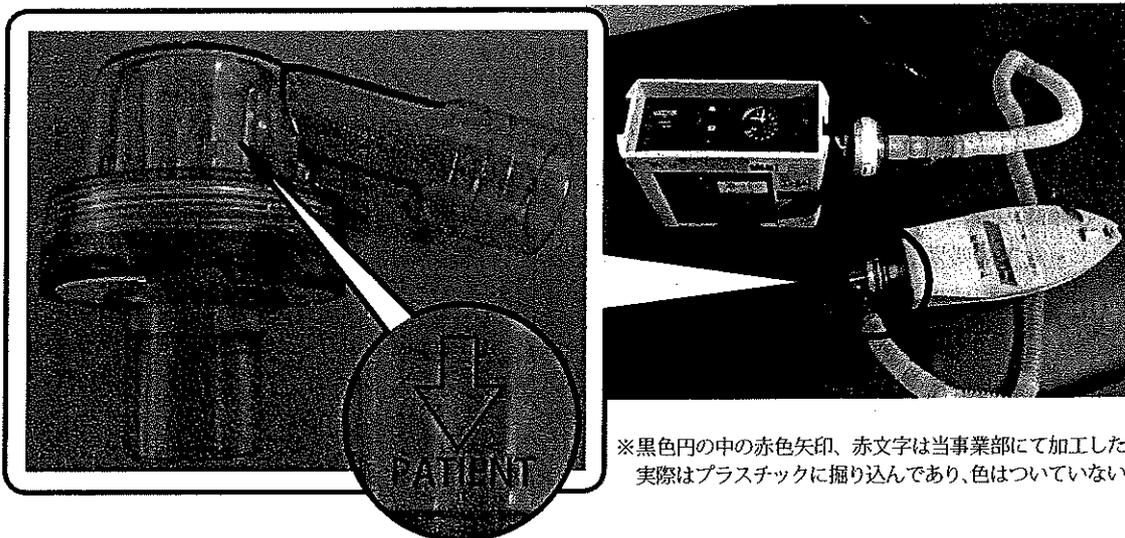
<参考：搬送用人工呼吸器の回路および患者バルブ>

- ・医療機器の構造について、患者バルブのガスの流れを示す矢印が小さく透明でわかりにくかった。
- ・患者バルブは、患者ホース接続側と挿管チューブ接続側の外径がほぼ同じで、フィルター等を途中に装着することによって逆向き接続でも挿管チューブとの接続ができた。
- ・ガスの流れが一方向のため逆に接続した場合、患者にガスが流れない状態になる。

患者バルブの「患者接続側」と「患者ホース側」のガスの流れが区別し難かったことや、患者ホースと挿管チューブの間に患者バルブを逆向きに入れても接続はできないが、バクテリアフィルターや人工鼻などを間に入れると接続できる構造であったことが挙げられた。また、事例1では、患者バルブの「患者接続側」(「↓ patient」と刻印)が分かりにくかったことが挙げられた。医療機関よりご提供いただいた写真を掲載したので、医療安全教育等の参考にさせていただきたい。

※黒色円の中の赤色矢印、赤文字は当事業部にて加工した。実際はプラスチックに掘り込んであり、色はついていない。

搬送用人工呼吸器には、患者バルブの弁によって吸気と呼気が調整されるものがある。そこで患者に接続する側と患者ホースに接続する側が分かるように表示しておくことは重要である。また、人工鼻やバクテリアフィルターなどの部品を介在させると、患者バルブが逆向きでも接続できることがあるので、搬送用人工呼吸器を装着する際は後付の部品を取り付けないように、周知することも重要である。

- ・患者バルブに「患者側」と「回路側」を明記する。
- ・パラパックベンチレーターに関して、患者バルブのガスの流れを示す矢印が小さく透明でわかりにくいいため、患者側を矢印で大きく示し、組み立て回路の写真を器械に取り付けた。
- ・色分けした矢印シールを吸気側と呼気側に貼り、ネブライザー装着時の誤認を防止する。
