### 3 再発・類似事例の発生状況

## 【2】「ガベキサートメシル酸塩使用時の血管外漏出」(医療安全情報 No. 33)、 「ガベキサートメシル酸塩使用時の血管炎(第2報)」(医療安全情報 No. 77) について

**【3】共有すべき医療事故「歯科診療の際の部位の取り違えに関連した事例」  
(第 15 回報告書) について**

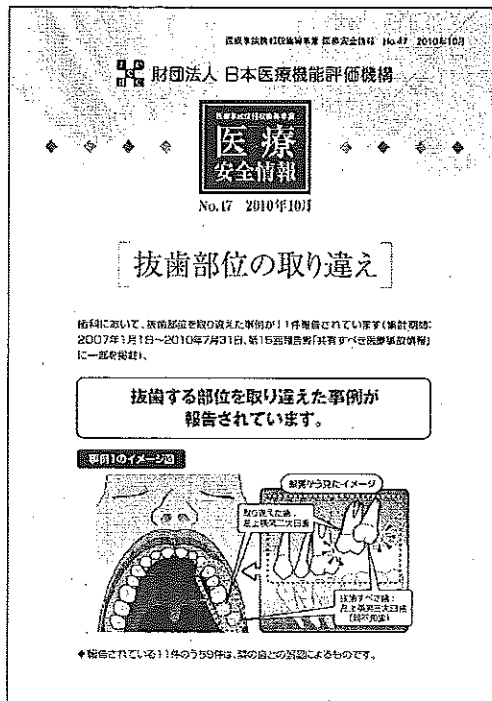
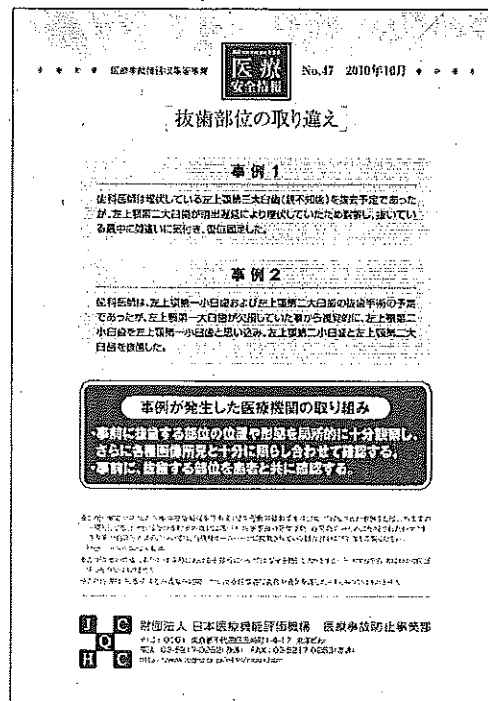
<参考：医療安全情報 No. 47 「抜歯部位の取り違い」>

隣の歯との取り違いが最も多く22件であり、そのうち抜歯が17件、抜歯以外が5件であった。隣の歯との取り違いのうち5件は埋伏歯との取り違いであり、目視では外形から歯の位置を正確に確認できない状況であったことが推測できた。

左右の歯の取り違いは7件であり、抜歯は4件、抜歯以外が3件であった。左右取り違いについては、次項(5)で分析をする。

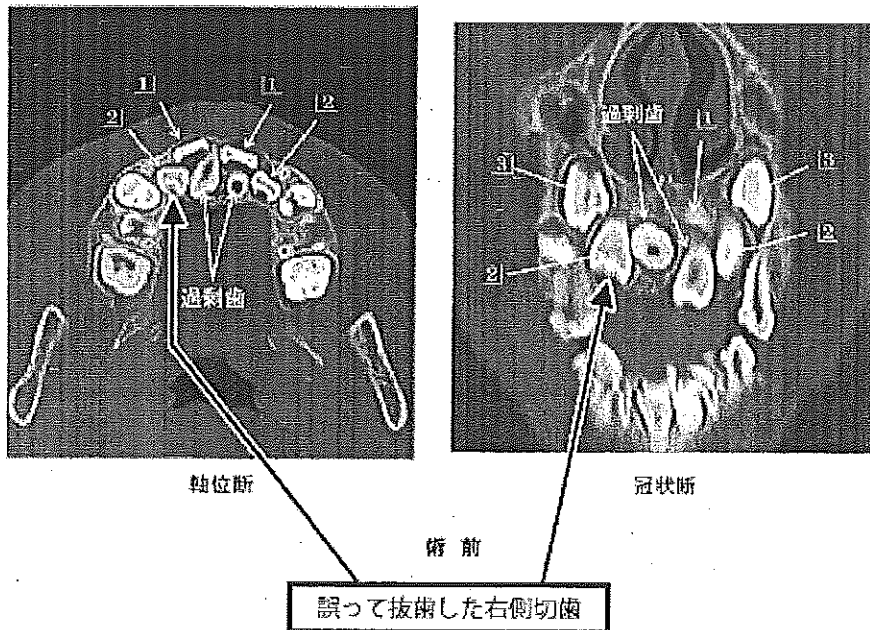
<参考：事例の術前CT画像 一部抜粋 第30回報告書172頁>

上記以外(近接する外形から判別し難い歯)の取り違いは8件であり、すべて抜歯の事例であった。そのうち、過剰埋伏歯の取り違いは6件であり、過剰埋伏歯の部位取り違いについては、第30回報告書において(第30回報告書170～173頁)エックス線画像からは埋伏歯のうち、健全歯と過剰歯の正確な前後の位置を把握することは難しく、CT画像からも乳歯の萌出状態と埋伏している健全永久歯および過剰歯の位置関係がわかりにくいというに、過剰歯の生え方が複雑であり、健全永久歯との区別が困難であった事例について紹介した。埋伏過剰歯の存在や位置関係の理解に資するため、事例が発生した医療機関のエックス線写真及びCT画像写真の一部を供覧しているので参考にいただきたい。
