3 再発・類似事例の発生状況

Ⅲ 医療事故情報等分析作業の現況

【4】共有すべき医療事故情報「ベッドのサイドレールや手すりに関連した事例」(第13回報告書)について

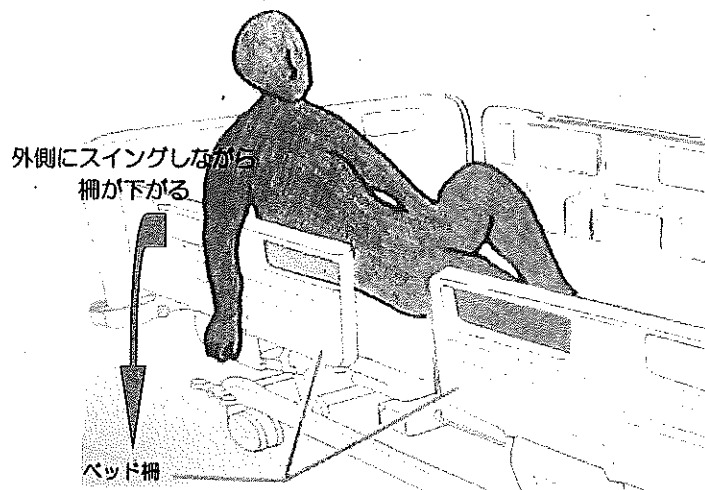
《公益財団法人日本看護協会 医療看護安全情報「ベッド柵の安全使用—患者の転落防止について—」
《事例紹介・図1》

患者は左大腿骨転子部骨折で入院。術後7日目でリハビリを進めていた。患者には認知面の問題があり、短期記憶障害が認められ、ナースコールを適切に押して看護師を呼ぶことができなかったため離床センサーを装着して転倒・転落を予防していた。23時に看護師が訪室したところ患者がベッドサイドの床に右側臥位で倒れていた。離床センサー（うーご君）は、患者の寝衣に安全ピンとクリップで装着していたが、患者が外してベッド柵にくくりつけられていたため、作動しなかった。ベッド柵4箇所全てを拳上していたが、足側の1箇所が下がっていて患者が降ろして転落したと考えられた。患者は短期記憶障害があるため転落時の状況説明は困難であったがトイレに行きたかったと話した。左肘に疼痛があり、左上腕骨遠位端亀裂骨折と診断され、オルテックス+オルソグラスによる固定を行った。

患者が使用していたベッドは、製品名：医療施設向け電動ベッド、製造販売業者名：パラマウントベッド、製品番号：KA-64430である。一般病棟入院患者用ベッドとして、既存のベッド更新のため2年前より新規購入を開始し、病床数の約半数を購入して使用中である。当該ベッドは、患者がベッド上からベッド柵レバーを操作して柵を下ろすことが可能である。メーカーの当該ベッドの取扱説明書には「サイドレールはベッドの内側から操作しないでください。サイドレールが急に下がるなどして転落し、けがをしますおそれがあります」との記載があり、転落のリスクが予想されていたようである。

当院では期間中に、患者自身がベッド柵を下げて、ベッド柵が降りる勢いに誘導されて転落した事例が15件発生した。そのうち1件は、3箇所の切創を生じて縫合処置が必要となった。今回、骨折に至った事例が発生した。

また、公益財団法人日本看護協会は平成23年3月7日付医療看護安全情報「ベッド柵の安全使用—患者の転落防止について—」において、患者がベッドの外側にあるベッド柵（サイドレール）のレバーを操作した際、ベッド柵とともに患者がベッドから転落した事例が複数報告されていることを、事例の紹介、必要とされる医療機関の対応とともに掲載し、患者の安全のために患者のADLに応じた安全なベッドの検討をすることを注意喚起している。その中には事故が起こった事例の具体的なベッド柵の状況が示されている。

当院では、2010年7月に、8件のベッド柵関連の転落事例が発生した時点から、パラマウントベッド社にベッド柵改善の要望を続けている。パラマウントベッド社から、他院で同様の転落事例が発生した際に提示した対策として、ベッド柵を紐で固定することを提案された。しかし、この対策では万全でないと考え、当院では、患者がベッド柵レバーを操作することができないよう、レバーにストッパーを付けることを要望した。

メーカーからの代替案として、ベッド柵を降ろすレバーを患者が操作できないようなカバーを装着している。しかし、カバー装着後も2件の転落事例があり、根本的な対策にはなっていない。患者に傷害が及ぶことを危惧している。

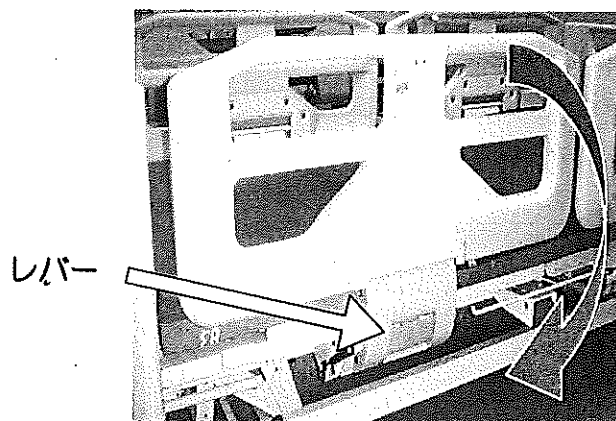
《事例紹介・図2》

患者がレバーを操作し、自然に下がりだした柵とともにベッドから転落した。
