3 再発・類似事例の発生状況

【2】「ガベキサートメシル酸塩使用時の血管外漏出」(医療安全情報 No. 33)について

【3】 抜歯部位の取り違え（医療安全情報 No. 47）について

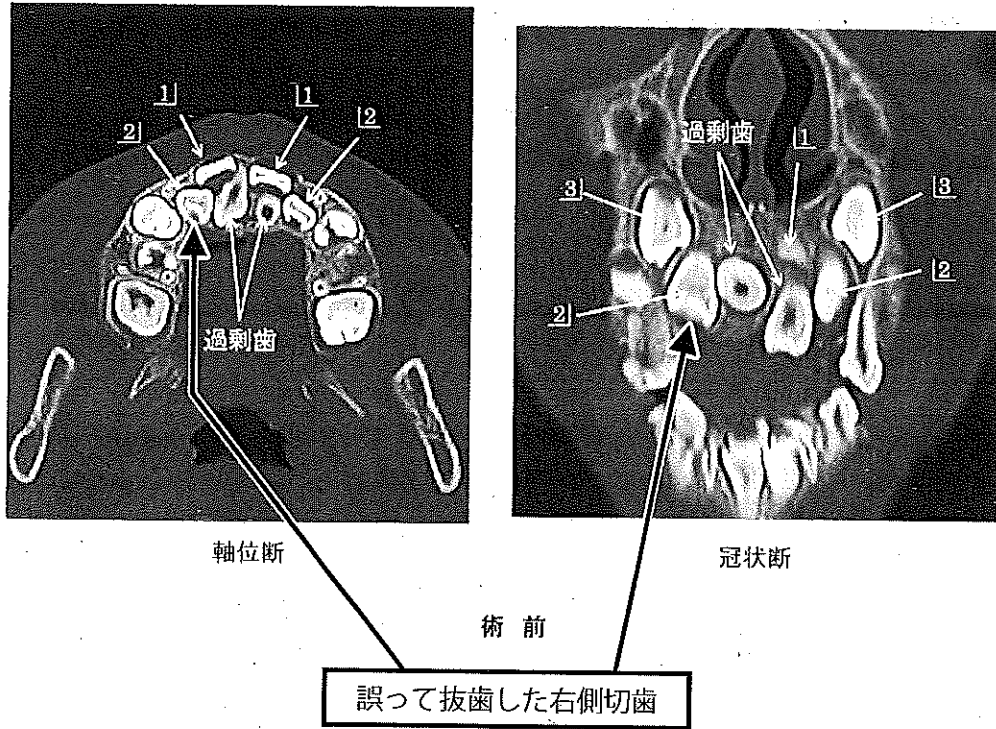
<事例の術前C T画像>一部抜粋

近医より、上顎正中埋伏過剰歯の精査目的で当院紹介され手術を決定した。患児の負担を考慮し全身麻酔下での抜歯を計画し、術前検査を施行した。その後、全身麻酔下にて、抜歯術直前のレントゲン等の資料を医師3名（1名は研修医）で確認した上で、上顎正中埋伏過剰歯（2本）の抜歯術を施行した。10日後、術後の経過観察および抜糸目的で当科受診時に、状況確認のためオクルーザルレントゲンを撮影し、埋伏していた健全歯である上顎右側切歯を誤抜歯したことがわかった。

- ・抜歯が必要な過剰歯だけではなく、永久歯も全て完全埋伏状態で位置関係が非常に複雑であり、通常のレントゲン画像では位置関係を確認しづらかった。
- ・上顎骨内に上顎前歯および過剰歯が緊密に近接しており、永久歯を過剰歯と思い込み誤抜歯した。
- ・現在、全身麻酔下の手術では、手術室に歯科用のレントゲン装置がないため、簡単に確認する手段がない。頭部単純レントゲン撮影では、障害陰影となるものが多く映るため、そのような手法では詳細を術中に把握することは難しい。

事例が発生した医療機関のレントゲン写真およびCT画像の一部を次に示す。画像からは乳歯と埋伏している歯の区別は容易であるが、埋伏歯のうち、健全歯と過剰歯の正確な前後の位置を把握することは難しい。そこで、当該医療機関はCT画像も活用して確認している。しかし、乳歯の萌出状態と埋伏している健全永久歯および過剰歯の位置関係がわかりにくいという点に、過剰歯の生え方が複雑であり、健全永久歯との区別が困難であった可能性がある。

- ・ 歯牙の位置関係などの情報を可能な限り得られるようレントゲン撮影およびCT等を用い十分に位置関係を確認し施術する
- ・ 手術室で使用可能なポータブルレントゲン撮影機器（オクルーザル）を購入し、抜歯前後の確認ができるよう配備した。
