### 3 再発・類似事例の発生状況

### 【3】「清拭用タオルによる熱傷」(医療安全情報 No. 46) について

#### (4) 事例における熱傷発生の過程

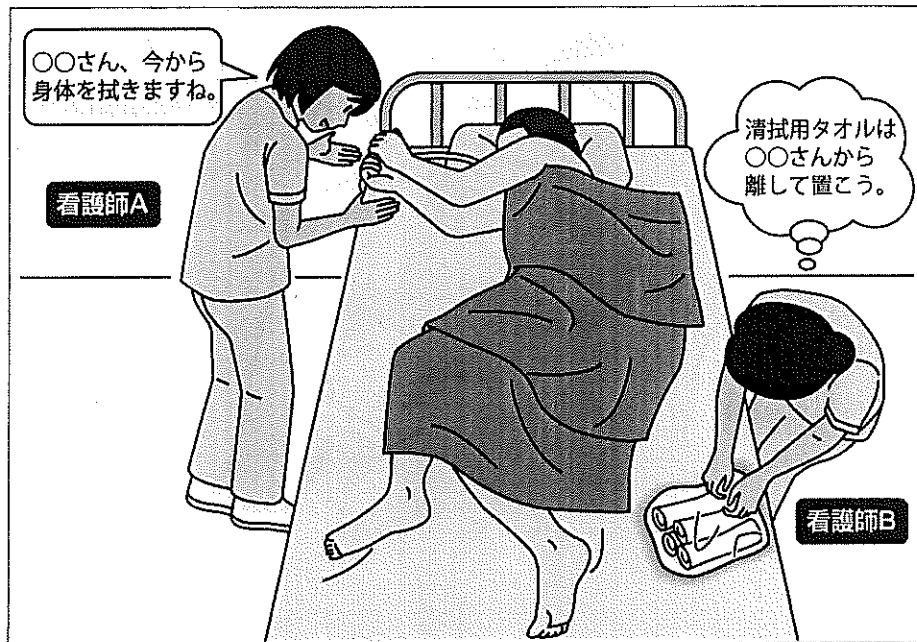
事例1のイメージ ～①清拭の準備～

看護師A、Bがそれぞれの役割に基づいて、看護師Aは患者への声かけを行い、看護師Bは患者の位置や体位変換後の足の位置を予測して、清拭用タオルの置き場所を決めている。

全身麻酔下舌膿瘍切開排膿術を施行し、鎮静下、経鼻挿管管理中の患者。体位ドレナージのため、右完全側臥位をとっていた。全身清拭のため、清拭用の温タオルをビニル袋に入れ、ベッド上に置いていた。右完全側臥位から仰臥位へ体位を変え、挿管チューブの固定の観察をした後、左膝の下に清拭用タオルを敷いていることに気がつき除去した。仰臥位になって10秒程度経過していた。膝下に5cm大の皮膚剥離が生じ、周囲には15cm大の発赤の形成があった。皮膚科医の診察あり、Ⅱ度熱傷の診断があった。

- ・ベッド上にタオルを置いていた。
- ・温タオルをビニル袋に入れ、持ち運びしていた。
- ・熱い清拭用タオルが危険物であるという認識が欠けていた。
- ・筋弛緩、鎮静下であり、訴えができず、体動もできないという認識が欠けていた。

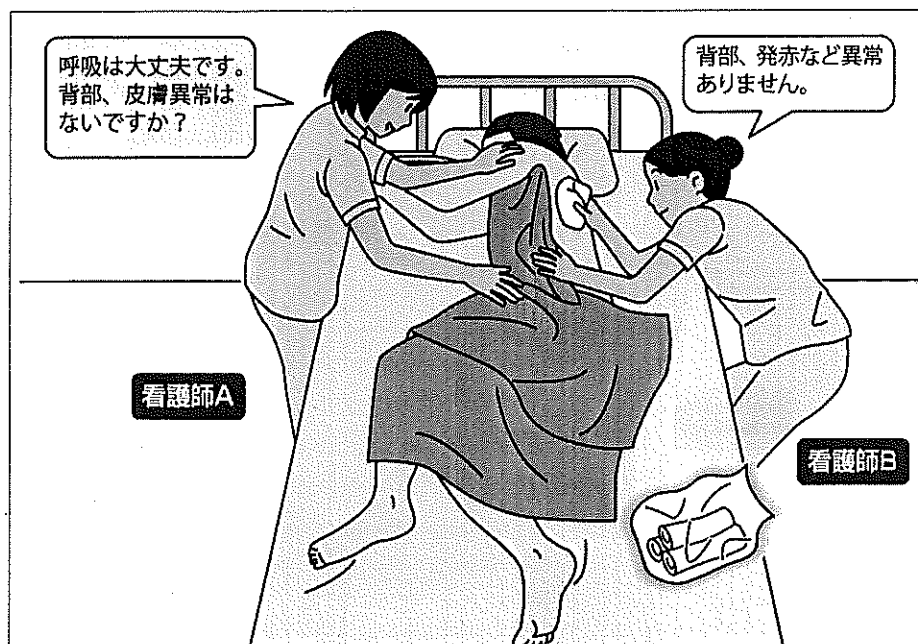
事例1のイメージ ～②清拭の実施 (i)～

看護師Aは患者を支え、看護師Bは清拭を実施する。

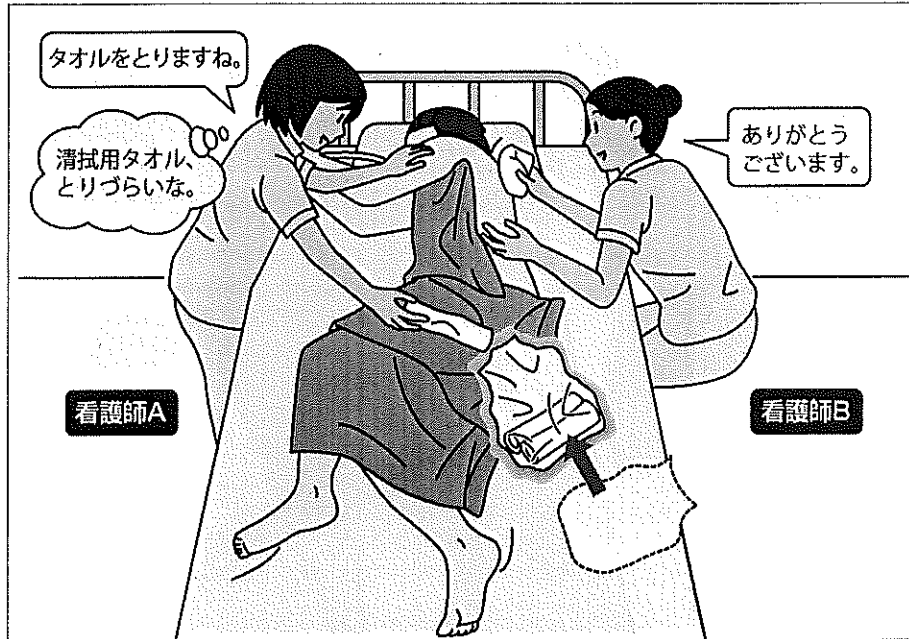
事例 1 のイメージ ～③清拭の実施 (ii)～

清拭が進んでいくと、看護師 A、B は患者に負担をかけずに短時間で実施できるよう、互いの業務を補助し合う場合がある。

看護師 B の背部清拭が早く行えるよう、看護師 A が患者越しに清拭用タオルを取ろうとして、タオルの入った袋を意識せずに引き寄せてしまうことがある。

また、看護師 B が清拭用タオルを取りやすいように、手元に引き寄せる場合もある。

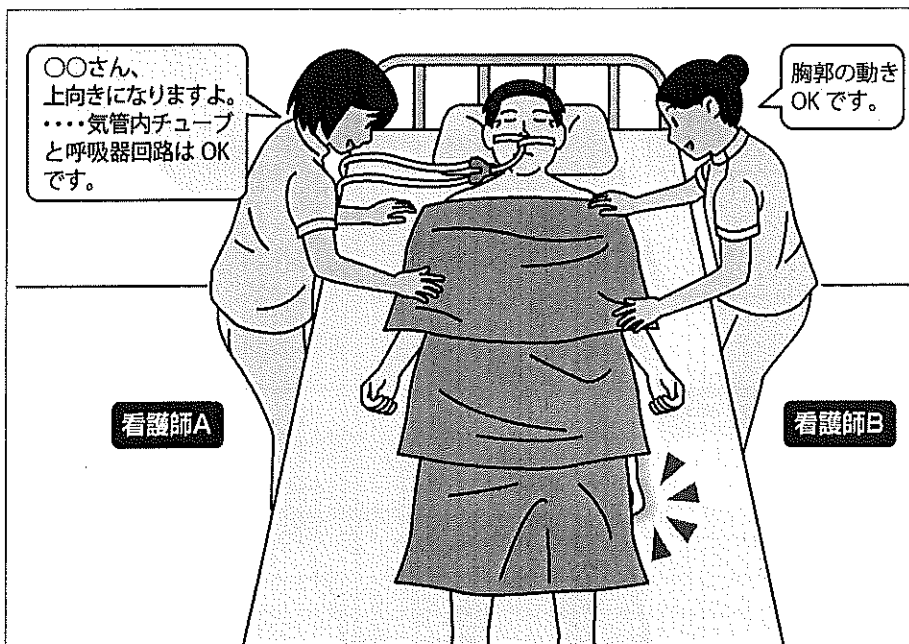
事例 1 のイメージ ～④体位変換～

患者を仰臥位に体位変換する。看護師 A は患者の気管内チューブや人工呼吸器の回路を観察し、看護師 B は胸郭の動きを観察している。

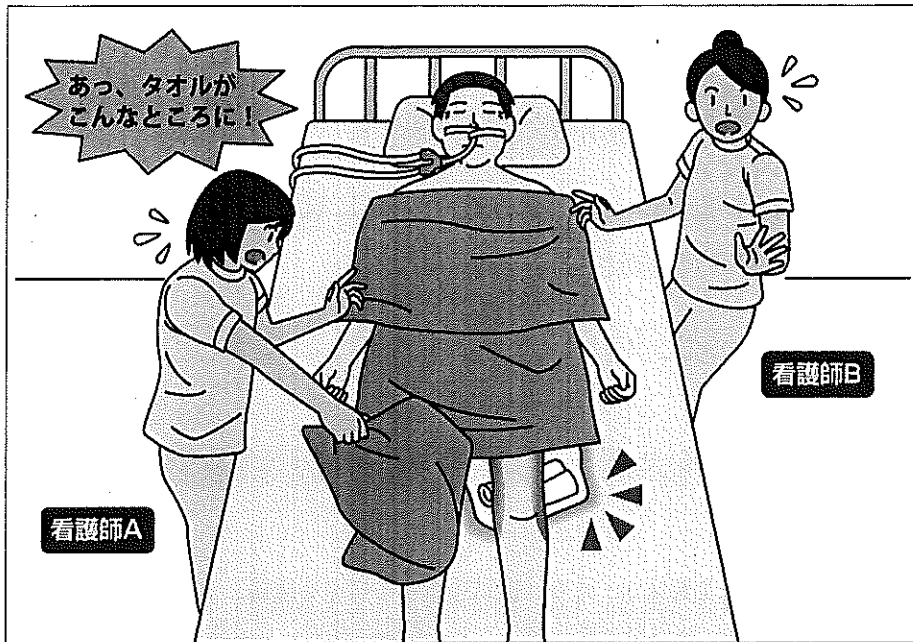
事例1のイメージ ～⑤看護師の気付き～

体位変換後、清拭用タオルが患者の膝下にあることに看護師が気が付いている。体位変換の際に第一に観察するポイントは患者の状態により異なるが、イメージのように呼吸管理が優先であり、すぐ全身に目を向けることができない状況があり得る。
