医療・介護ベッド用手すりのすき間に頭や首、手足などを挟む事故等に係る施設管理者に対する注意喚起について

介護ベッド用手すりのすき間に頭や首、手足  
などを挟む事故等に係る注意喚起について

介護ベッド用手すり（管理番号：A201000531）

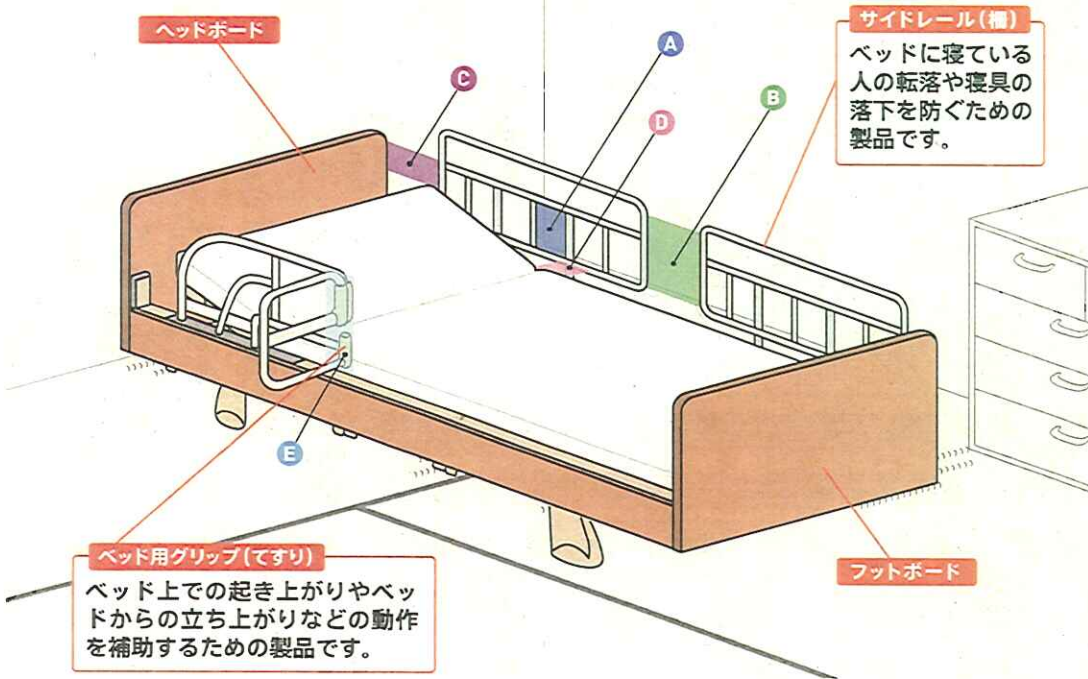
## サイドレール関連 36件

- A サイドレール内のすき間
- B サイドレールとサイドレールのすき間
- C サイドレールとボードのすき間
- D サイドレールとマットのすき間
- E ベッド用グリップの固定レバー など

■2007年5月14日～2010年8月31日集計  
 消費生活用製品安全法に基づく重大事故として報告されたもの  
 ※重大事故：死亡、負傷または疾病であってこれらの治療に要する期間が30日以上等  
 ■経済産業省による調査の結果、36件中22件が「製品に起因しない事故」と判断されています。

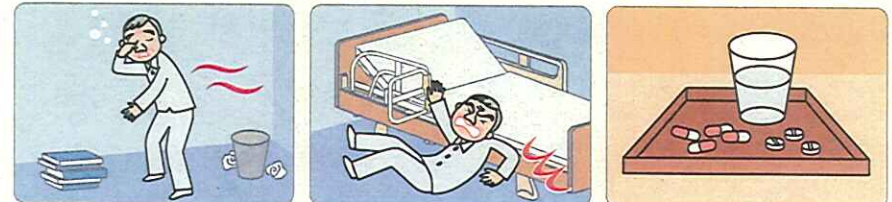
## \* 事故多発時間帯 夜10時～朝8時 \*

事故の多くは夜から朝に起きています。

身体や意識がはっきりしていない時間帯にトイレに行こうとして、ベッドからの転落や移動中の転倒事故が多発しています。特に睡眠薬を服用している場合は身体状況が不安定になり転倒しやすくなります。(医師の指導を守って下さい)

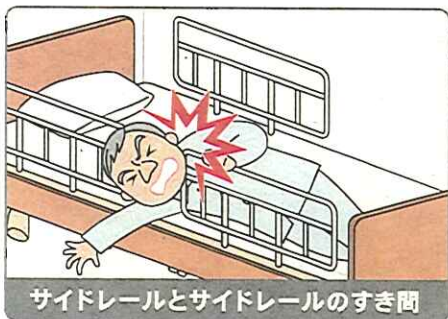
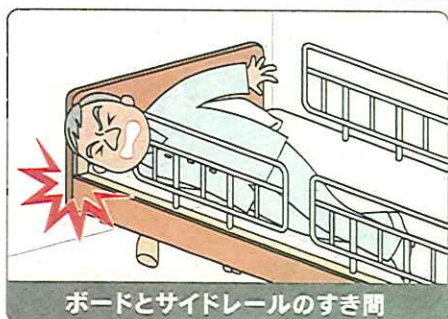
すき間に首が入り込む事故が多発しています。

介護ベッドのJIS規格では、図のようにサイドレールとサイドレールのすき間に直径6cmの硬い円柱状の器具が入らないこととされています。

**確認してみよう** 安全確認スケールを当てて、直径6cmの物が入りそうなすき間がないか確認しましょう。

- ヘッドボードとサイドレールのすき間をクッションなどを入れてうめましょう。
- スペーサーなどによりサイドレールとサイドレールの間にはさまらないようにしましょう。  
※メーカーにより対応が異なります。詳しくはメーカーにご確認下さい
- 危険なすき間がないサイドレールに交換しましょう。

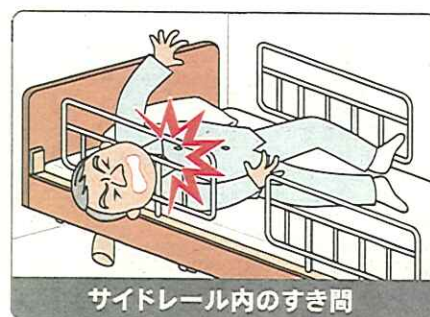
12cm以上のすき間があると……  
サイドレールの中に頭が入り、窒息事故が発生しています。

安全確認スケールを当てて、直径12cmの硬い物が入るすき間がないか計測しましょう。

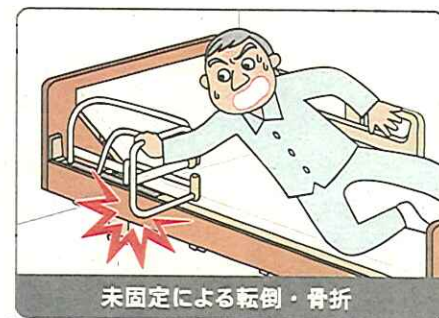
しっかり固定していないと……  
立ち上がる時に転倒し骨折の原因になります。

首振り機構の固定、ベッドへの固定は  
確實ですか?
