医療・介護ベッド用手すりのすき間に頭や首、手足などを挟む事故等に係る
施設管理者への注意喚起の徹底について（再依頼）

介護ベッド用手すりのすき間に頭や首、手足
などを挟む事故等に係る注意喚起について

介護ベッド用手すり (管理番号: A201000531)

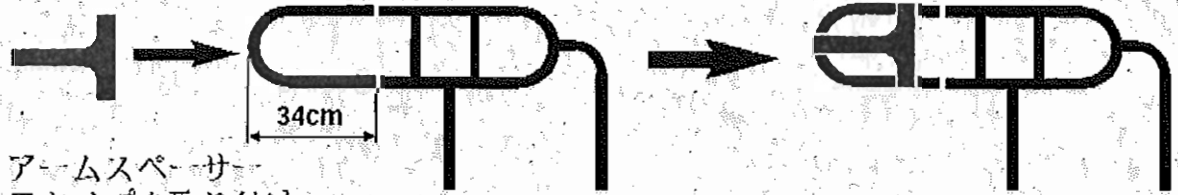
(簡易部品の装着後の図)

アームスペーサ
Tタイプを取り付け

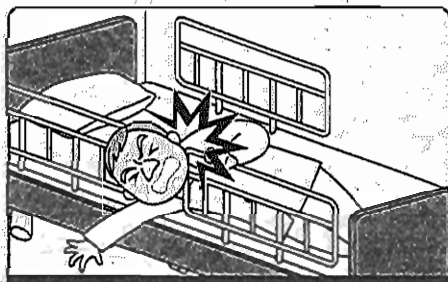
サイドレールとサイドレールのすき間

すき間に首が入り込む事故が多発しています。

介護ベッドのJIS規格では、図のようにサイドレールとサイドレールのすき間に直径6cmの硬い円柱状の器具が入らないこととされています。

■ヘッドボードとサイドレールのすき間をクッションなどを入れてうめましょう。

■スペーサーなどによりサイドレールとサイドレールの間にはさまないようにしましょう。

■危険なすき間がないサイドレールに交換しましょう。
